HONORABLE CONCEJO DELIBERANTE

EXPEDIENTE	
H.C.D.	
M 30	N° 270

**NOTA
RELACIONADA CON LA PLAZA MITRE.-**

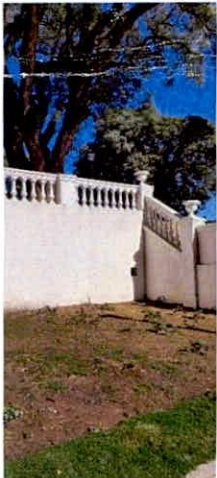
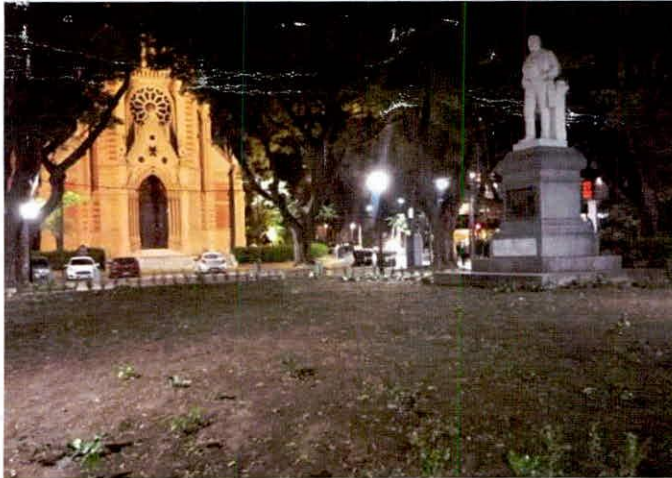
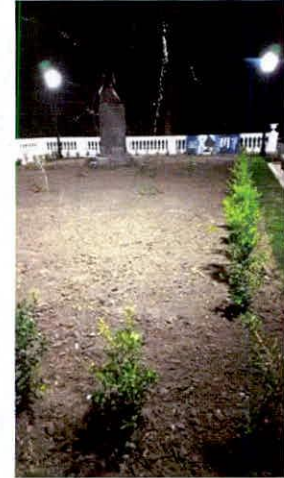
Abril 2023

Estas fotos de abril 2023, muestran que lo que debería ser verde, es tierra. Si bien hay riego, hay una parte que está fuera de funcionamiento desde hace dos meses.

Sobre la falta de lluvias, justamente el sentido del riego es minimizar las consecuencias. Muchos jardines se mantienen verdes por el riego. Los espacios verdes de la plaza no representan una gran superficie en m2 como para que sea imposible el alcance del riego. Debería constatarse si el diseño alcanza a todos los sectores y mantenerlo en funcionamiento.

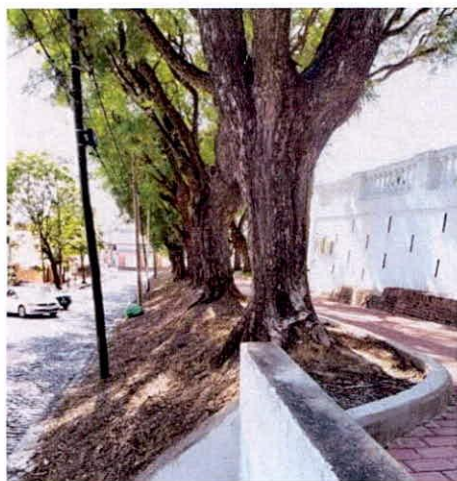
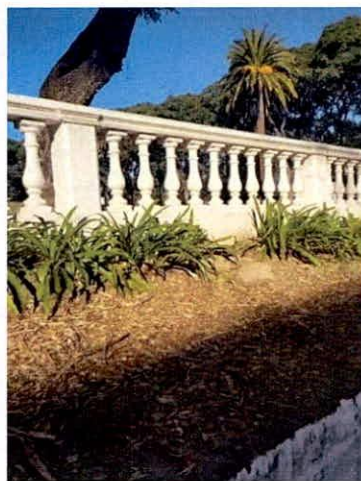
El chipeo, por su conformación no deja crecer el verde. Se han cubierto muchos m2 que antes eran pasto. Muchas de esas superficies están en pendiente. El agua de lluvia, y el viento los fue lavando, y hoy casi han desaparecido. ¿Esos m2 fueron a las alcantarillas de la calle Ituzaingo?

Mayo 2023. Ni verde, ni chipeo

Dejar crecer vegetación en las áreas inclinadas, ayuda a fijar el suelo, evita el lavado y la pérdida de tierra por condiciones meteorológicas.

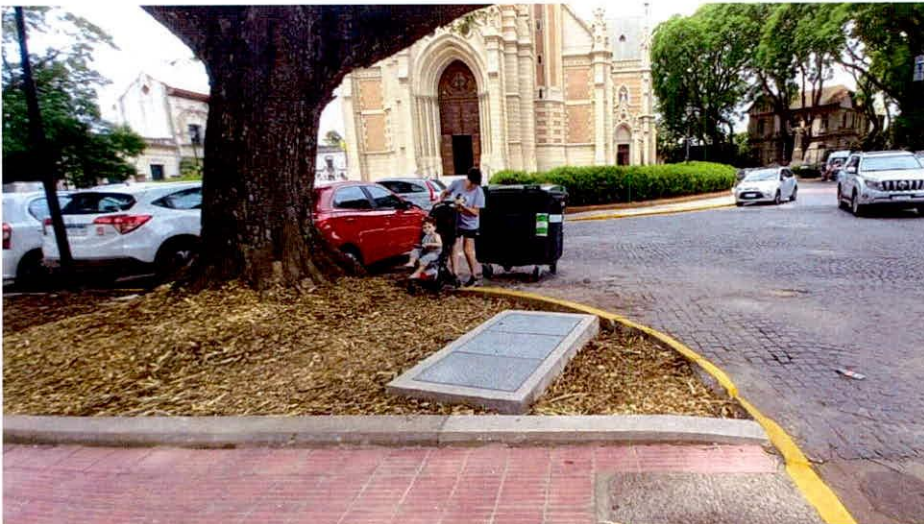
Dentro de las 700, rampas que se hicieron, y de las 211 que se ejecutaron este año, no estuvo esta rampa que une dos de los solares de más importancia histórica de San Isidro, como el de la Catedral y el de Plaza. ¿Se podrá solicitar que entre las casi 400 que quedan para este año, se evalúe hacerla, para que no se repita esta foto?

No hay rampas de acceso desde la Catedral

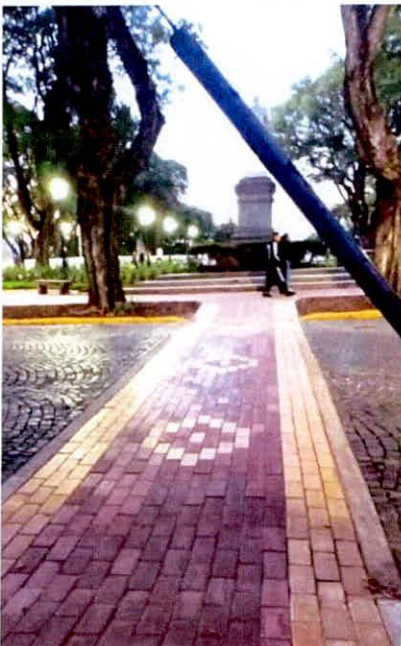
La rampa que une la Plaza con la manzana del Chalet Las Brisas, está justo debajo de un tensor de los postes de alumbrado. Imaginamos la intención de ubicarla a eje de la escultura, pero entonces habría que haber corrido el tensor.

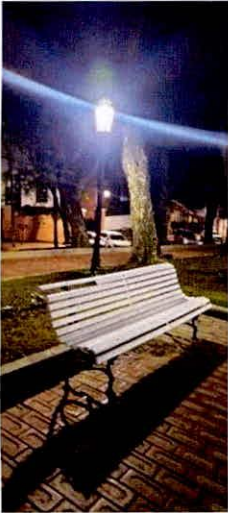
De las escaleras hacia abajo hay solo cinco bancos (tres de un lateral y dos del lateral opuesto). Estos bancos eran pre-existentes, solo se pintaron, y no se repararon las tablillas de maderas rotas.

Mayo 2023. Bancos pre-existentes, sin arreglo de tablillas de madera rotas

Deberían incorporarse más bancos, y que el diseño cumpla con las Recomendaciones Generales para el Diseño de Plazas y Parques accesibles del INADI, que indica que las áreas de descanso deben tener asientos con respaldo y apoyabrazos.

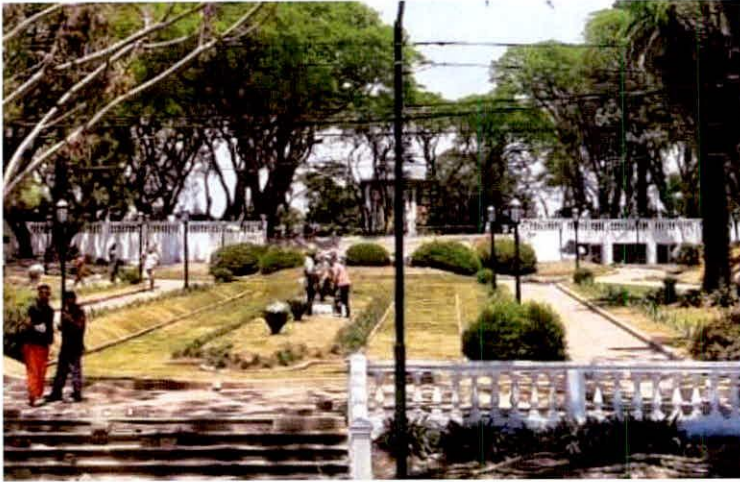
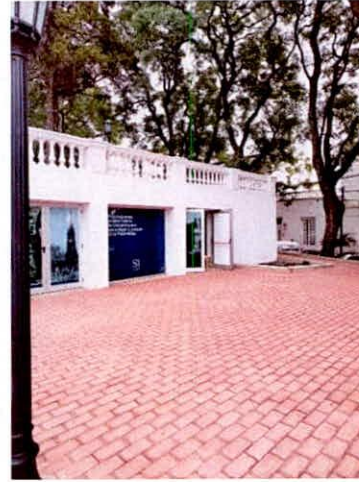
. Con los planos que acrediten el consentimiento de la CNM. (A) Se horadó el muro que contiene la barranca, rompiendo la importante simetría de la escalera principal.

Imagen de la izquierda: vista frontal de la escalera original. Imagen de la derecha: muro del lado derecho intervenido, rompiendo la composición simétrica pre-existente

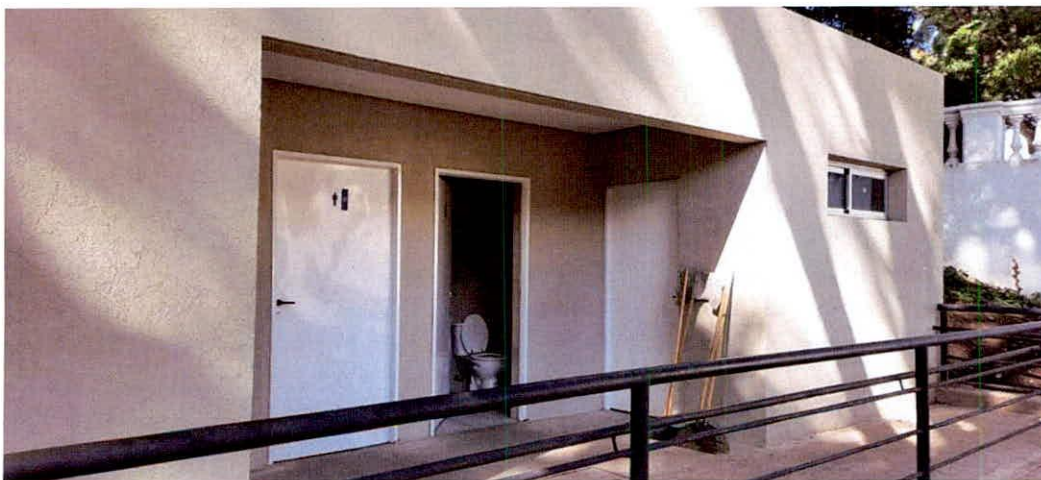
Cuando las puertas de los baños se encuentran abiertas se ven directamente los artefactos desde la parte central de la plaza (uno de sus ejes principales) debido a que no se contempló la construcción de las antecámaras correspondientes. Además, los baños de encuentran dentro del paso obligado de acceso a la rampa principal.

falta antecámara

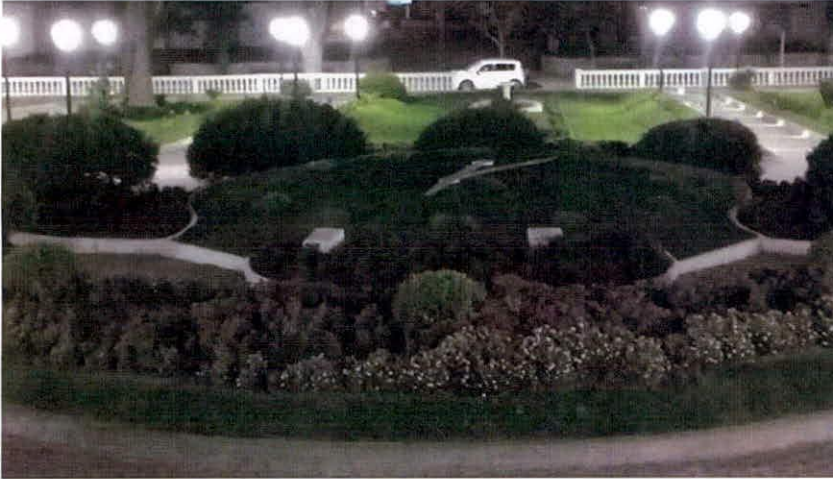
Según nuestro relevamiento el reloj no funciona desde la primera semana.

18.11.2022, ya marcaba una diferencia de 2h

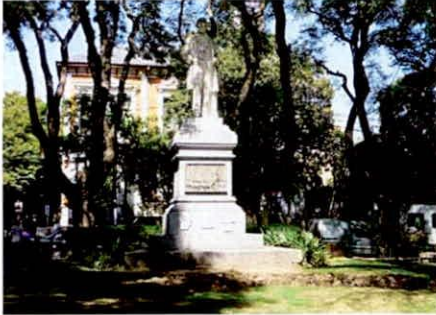
2011 . En la parte inferior de la escultura hay 3 Placas referidas a Bartolomé Mitre

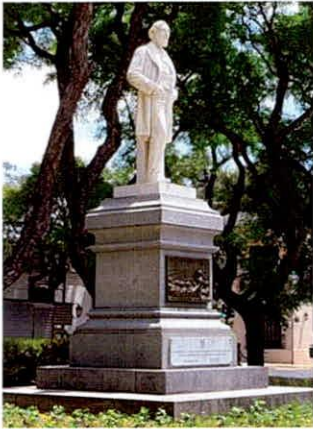
Las placas originales no están. Hay 1 placa referida al MSI. ¿Se consultó al CNM? (A) . Solicitamos adjuntar el informe del curador citado que recuperó las placas y conocer su destino. (C)

Abril 2023 . Faltan las 3 placas.

Sugerimos colocar un código QR para conocer la historia de Bartolomé Mitre y que la placa que hace referencia al MSI sea reubicada en otro lugar, no en una pieza que pertenece al Patrimonio Escultórico de San Isidro.

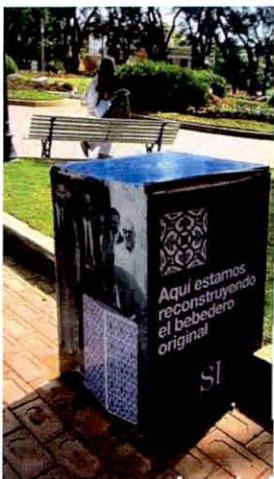
Después de más de 750 días de iniciadas las obras en la Plaza Mitre, el bebedero original sigue tapiado, con un cartel indica que el MSI está reconstruyéndolo. ¿Cuáles son los argumentos técnicos que justifiquen tanto tiempo de reconstrucción?

Mayo 2023. El único bebedero aún en reconstrucción.

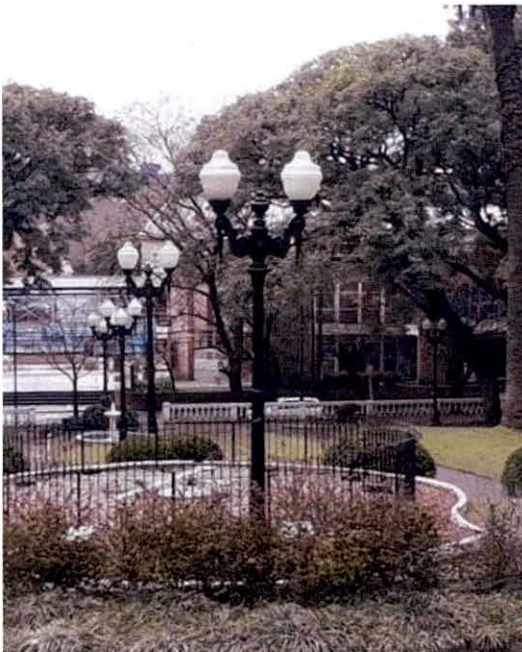
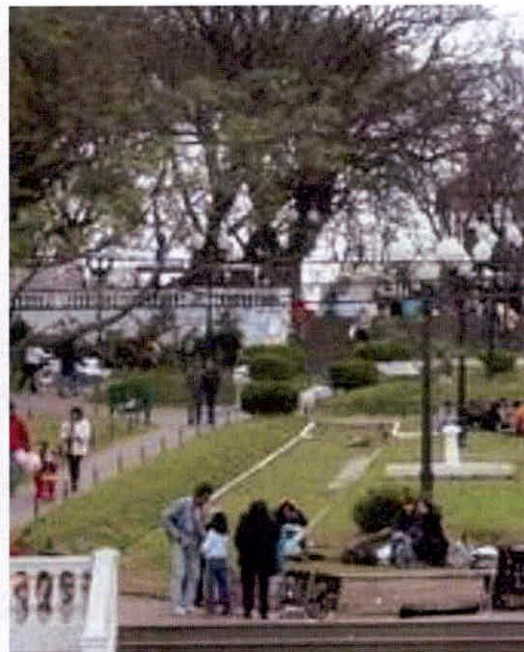
Farolas pre existentes

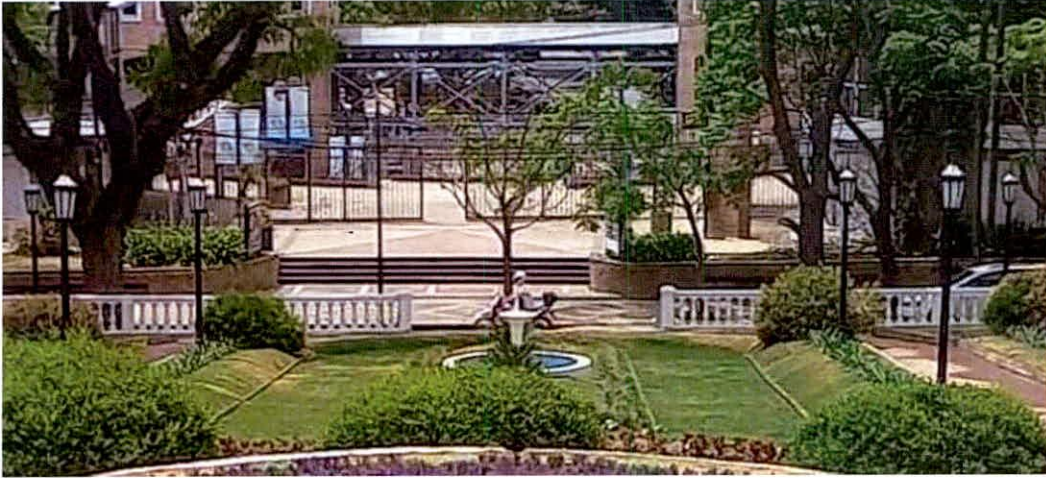
Las nuevas no tienen el mismo diseño de las anteriores.

Farolas actuales

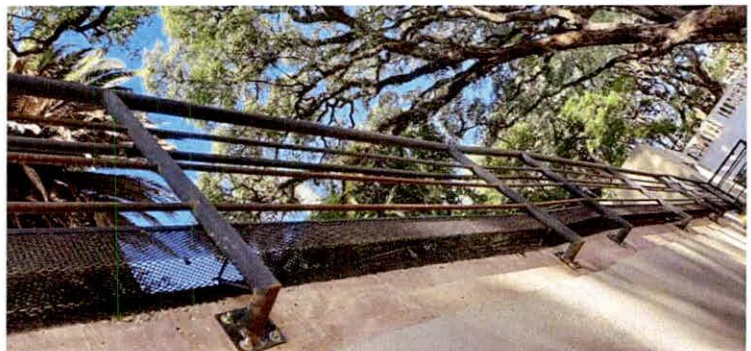
Mayo 2023: barandas oxidadas

Observamos además que el solado de la rampa pre existente no fue incluido en el proyecto de remodelación, al día de hoy continúa con el piso agrietado como estaba previo al arreglo de la plaza, y no tiene pasamanos.

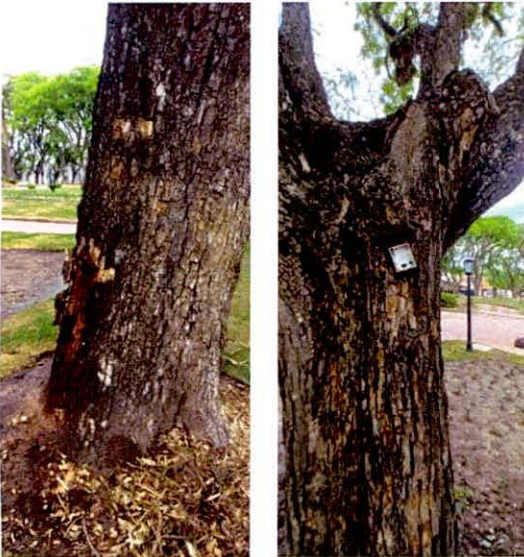
Durante los trabajos, como muestran las fotos, muchos fueron maltratados o usados como postes para clavar. Solicitamos protegerlos de infecciones por hongos, agregar fungicida en las zonas afectadas y eliminar los restos de materiales de obra.

Mayo 2023. Especies aún con cajas clavadas y muestras del maltrato sin cuidado

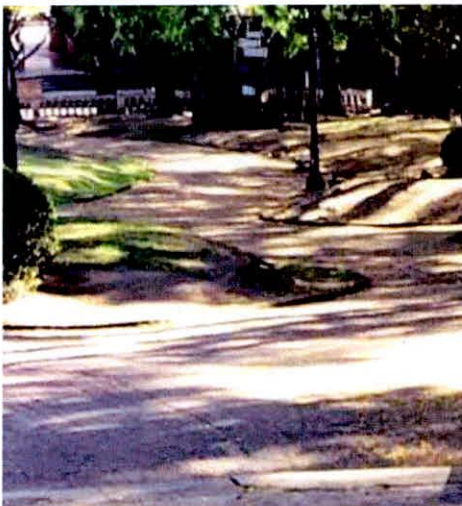
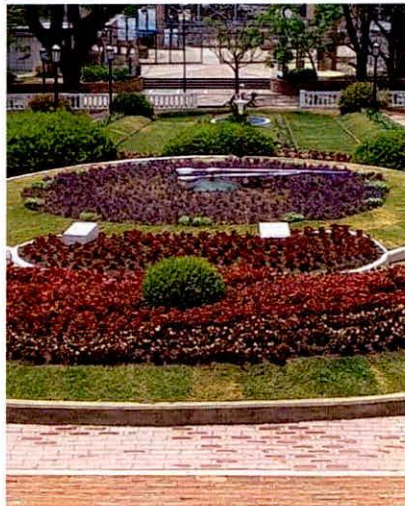
Además, se cambió la imagen general al reemplazar cordones de ladrillo, que lograban una unidad de materialidad y color, por otros de cemento color gris.

Imagen izquierda: solado pre existente con cordones de ladrillo.

Derecha: solado actual con cordones de cemento gris

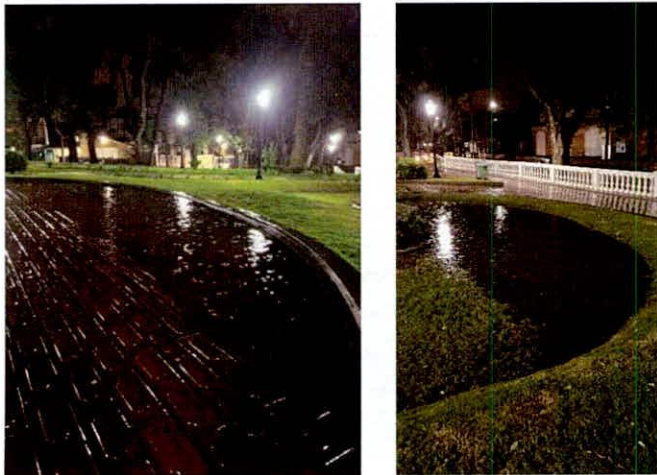
Estas fotos indican, una acumulación por agua de lluvia.

Las causantes pueden ser las pendientes mal realizadas, los desagotes tapados, u otros. Pero sería importante encarar su resolución.

Mayo 2023. Anegación por agua de lluvia
