EXPEDIENTE

M 30 N° 649

NOTA
RELACIONADA CON UN RELEVAMIENTO DISTRITAL DE NECESIDADES DE INFRAESTRUCTURA ESCOLAR.-

RELEVAMIENTO INFRAESTRUCTURA DISTRITO DE SAN ISIDRO MARZO 2026 / JUNIO 2026 SUTEBA SAN ISIDRO	
J 901	Falta entregar y poner membrana de techo que da en la sala de 1 y 2 años. Ya se habia aprobado el año anterior. Se llueve en esas areas. Puerta de salida de emergencia esta rota, no abre. (frente a direccion) Obra comedor, dispo 5/2025, cocina más comedor.
J 902	Obra comedor más cocina, dispo 5/2025
J 903	Mantenimiento cerco, poda de árboles en altura. Se mueve los pilares. Deben 2 ventiladores desde le año pasado. Trajeron industriales y no son propios de escuela inicial
J 905	Cocina esta en curso, relevar terminado de obra en 20 dias aprox. Mesadas de la cocina quedaron diferentes las tres. Revisión del piso. Medianera fondo Revisión. Alambre divisorio patio casera, mejora y Revisión ya que tiene un perro. Alambre perimetral frente de puas, recamabio por ingreso de intrusos. Tenemos el material no la mano de obra. Ventanas de salas con cierre peligros anticuado, la reja se abre junto con una ventana. Revisión rajadura pared. Revisión techos por Filtraciones. Tenemos

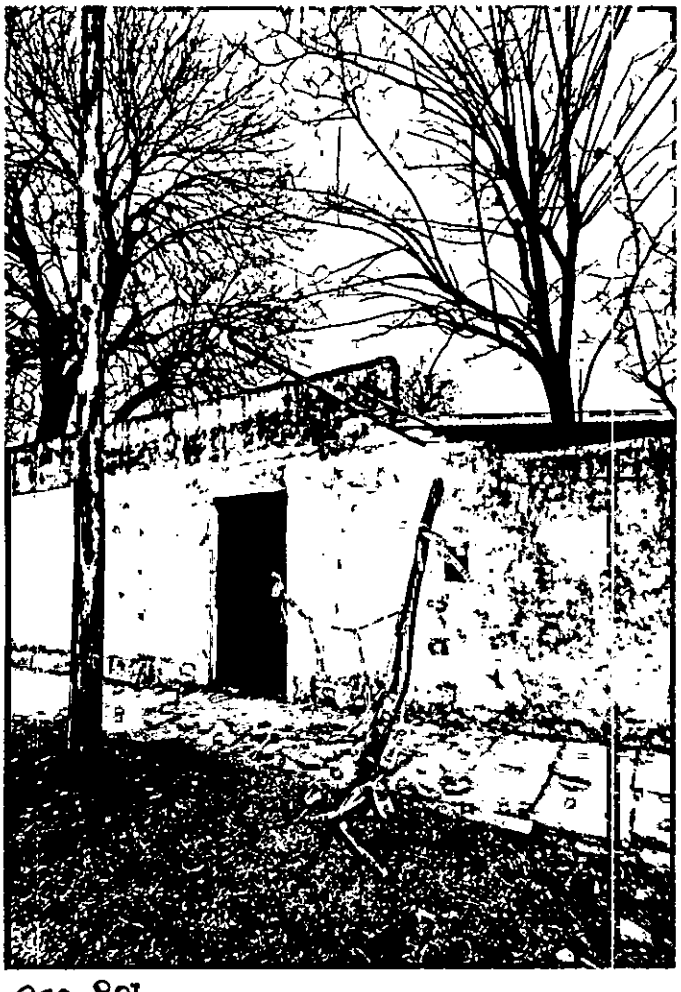
CFI	Techos con Filtraciones de humedad. Falta de mobiliario: mesas y bancos insuficientes en las aulas. (20 sillas, 20 bancos). Baños: El sistema de mochilas se rompe de manera regular y pierden los flexibles de los 5 inodoros. Falta de mantenimiento de las instalaciones eléctricas, las cuales no son acorde a las necesidades de iluminación y utilizacion de diversas maquinarias (2 talleres). Heladera del comedor muy antigua y permanentemente tiene fallas y genera cortes de luz.
