HONORABLE CONCEJO DELIBERANTE

EXPEDIENTE	
H.C.D.	
M 30	N° 270

**NOTA
RELACIONADA CON LA PLAZA MITRE.-**

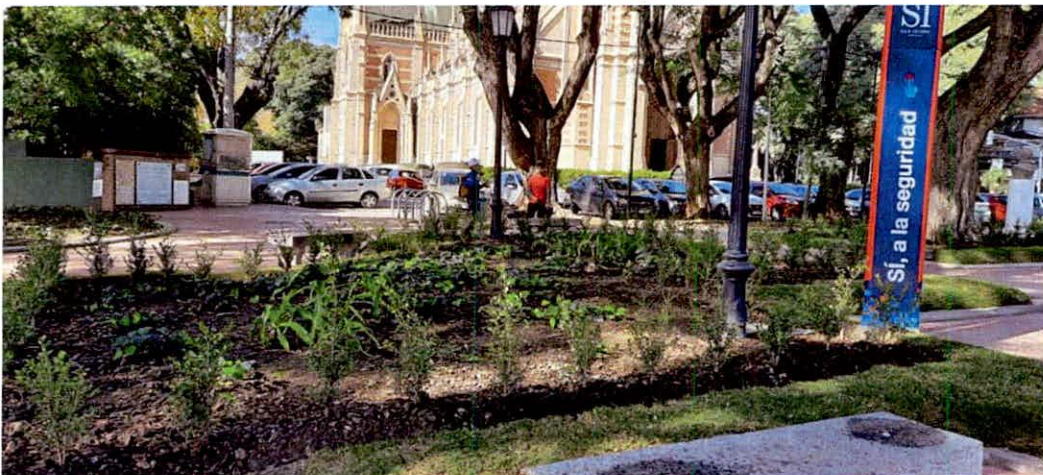
¿Son estas especies que se están plantando y las ya plantadas similares a las del proyecto original? ¿Son otras y no son Nativas y la comisión no autorizó su uso? (A)

Nuestro equipo propone la utilización de diferentes plantas nativas en caso de no que contar con la información de las plantas que estaban en el diseño original. Adjuntamos una pequeña selección de la muchísima variedad de flora nativa que puede utilizarse de manera ornamental. Hay plantas de sol y de sombra, cubresuelos y arbustivas, con flores y follaje de diversos colores y formas, que varían su esplendor a lo largo de las estaciones del año y atraen biodiversidad de aves y mariposas. Todas ellas, por ser de la zona, requieren escaso y nulo mantenimiento y riego: Carqueja (*Baccharis trimera*) - Margarita amarilla (*Grindelia pulchella*)- Salvia celeste (*Salvia uliginosa*)- Amarilis de campo (*Hippeastrum petiolatum*)- Azucena sangre de buey (*Rodophiala bifida*)- Carda (*Eryngium eburneum*)- Cola de zorro (*Cortadeira selloana*)- *Dichondra sericea*- Flor de seda (*Portulaca gilliesii*)- Flor de sapo (*Jaborosa runcinata*)- Margarita punzó (*Glandularia peruviana*)- Petunia (*Petunia axillaris*)- Vara dorada (*Solidago chilensis*)- Verbena (*Verbena bonariensis*)- Vinagrillo (*Oxalis articulata*)- Yerba de la víbora (*Asclepia mellodora*)- Campanita blanca (*Convolvulus hermanniae*)- Uña de gato- *Aristolochia triangularis*- *Aristolochia fimbriata*- Salvia morada (*Lippia alba*)- Sen de campo (*Senna corymbosa*)- Brotal (*Anredera cordifolia*)- Dama de noche (*Ipomoea alba*)- Dama de monte (*Clytostoma callistegioides*)- Flor de pitito (*Tropaeolum pentaphyllum*)- Isipó colorado (*Camptosema rubicundum*)- Jasmín de córdoba (*Solanum boerhaviifolium*)- Mariposa (*Heteropterys glabra*)- Mburucuyá (*Passiflora caerulea*)-Pasto cubre suelo (*Oplismenus hirtellus*)- Oreja de ratón (*Dichondra microcalyx*)- Salvia rastrear (*salvia procurrens*).

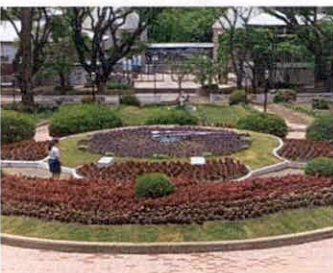
Está ubicado en la parte central de Plaza, a la vista de todos. ¿Si se rompió cuatro veces, significa que hay vandalismo en la plaza? ¿Nadie vio cuando eso pasaba? ¿La seguridad es insuficiente? ¿No hay cámaras en la Plaza que puedan evitar el daño? En muchas plazas del país hay relojes florales, que funcionan.

2019 . Renders de la MSI donde presentaba como iba a quedar el Reloj Floral
